**AVALIAÇÃO DO DESEMPENHO DO SEGMENTO
MONITORADO DE ITAPOÁ**

Trabalho de conclusão de curso submetido ao Departamento de Engenharia Civil para a obtenção do Grau de Engenheiro Civil.

Florianópolis

2015

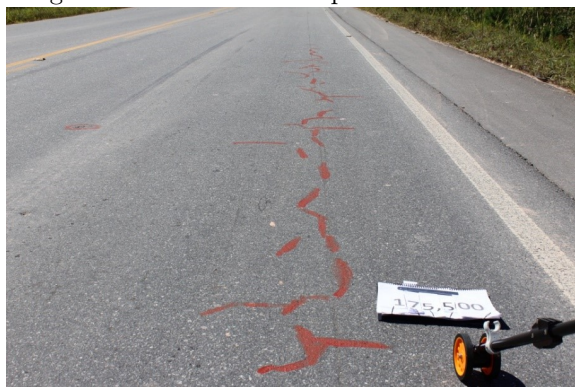
Figura 26 – Defeitos de superfície demarcados

Primeiramente, todas as patologias existentes no segmento foram detectadas e demarcadas, como pode ser observado na Figura 26. Em seguida, utilizando o equipamento da Figura 27 mediu-se o comprimento e a largura, permitindo assim o cálculo da área afetada pela patologia. No caso das trincas FC-1 isoladas mediu-se o comprimento com o equipamento e considerou a largura igual a 0,20 m.

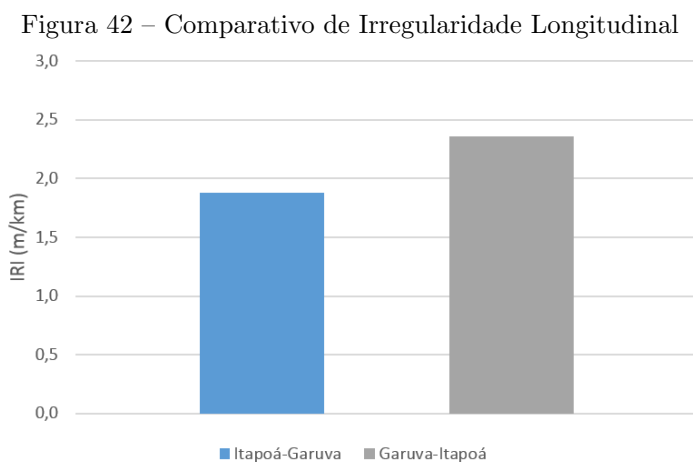
Com base no gráfico da Figura 42, verifica-se que a faixa Garuva-Itapoá apresenta um valor médio de IRI (2,36 m/km) superior ao da faixa Itapoá-Garuva (1,88 m/km). Esse resultado indica que o fluxo de veículos de carga, no trecho, é maior no sentido Garuva-Itapoá.

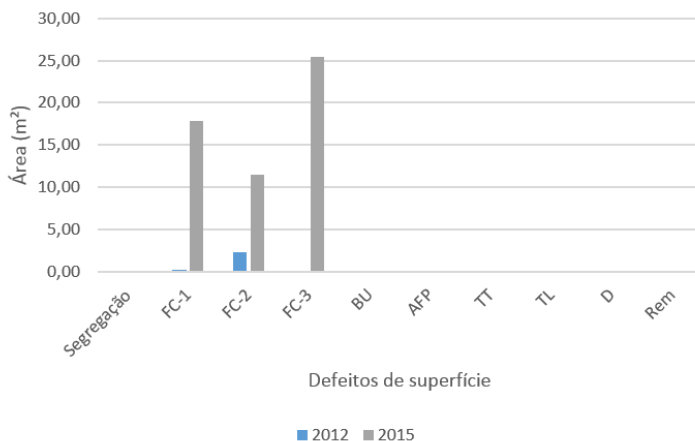
Figura 44 – Evolução das patologias Itapoá-Garuva

A Figura 44, apresenta graficamente a evolução das patologias na faixa Itapoá-Garuva. Verifica-se com base nesse gráfico, que em um intervalo de 3 anos ocorreu um significativo aumento da área das patologias do tipo FC-1 e FC-2. As trincas do tipo FC-3, que em 2012 ainda não existiam foram constatadas em grande proporção em 2015.

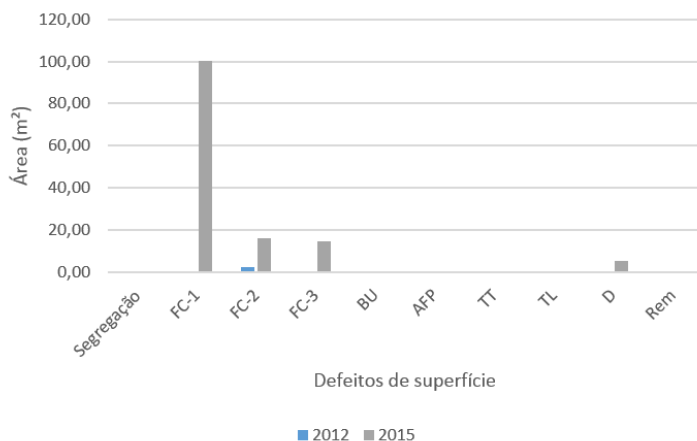
Figura 45 – Evolução das patologias Garuva-Itapoá

No gráfico da Figura 45 foi observada a evolução dos defeitos de superfície na faixa Garuva-Itapoá. Analisando o gráfico constatou-se que em 2012 existiam apenas patologias do tipo FC-2. No entanto, em 2015, além do aumento da área ocupada pelas patologias do tipo FC-2, foi observada uma considerável área atingida por defeitos do tipo FC-1, uma pequena extensão ocupada por trincas do tipo FC-3 e desgaste do pavimento.

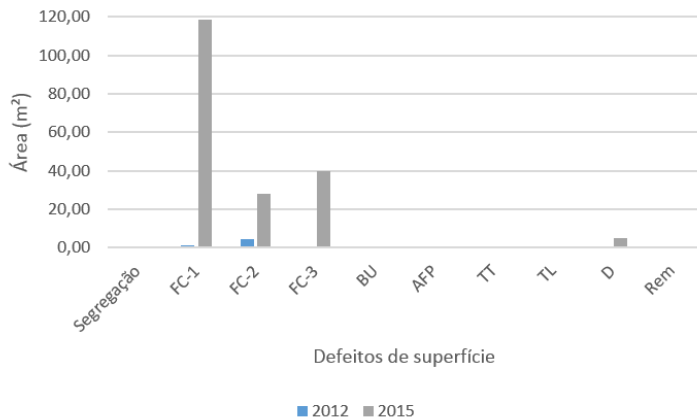
Figura 46 – Evolução das patologias - Total

Analisando o gráfico da Figura 46, que reuni todas as patologias identificadas em cada levantamento, foi verificado um demasiado aumento das trincas do tipo FC-1 entre os anos de 2012 e 2015. Também observa-se, entre um levantamento e outro, que ocorreu um aumento da área ocupada pela patologias do tipo FC-2. Vale ainda ressaltar que no levantamento de 2015 foram constatadas trincas do tipo FC-3 e desgaste do pavimento.

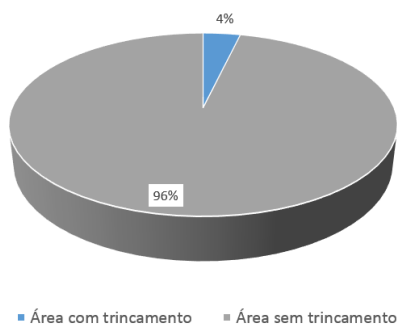
Figura 47 – Porcentagem de área trincada em relação a área da faixa Itapoá-Garuva

Analisando os gráficos das Figuras 47 e 48, percebe-se que na faixa Garuva-Itapoá há uma maior ocorrência de trincamento do que na faixa Itapoá-Garuva, sendo que esse defeito já atingem 10% da su-

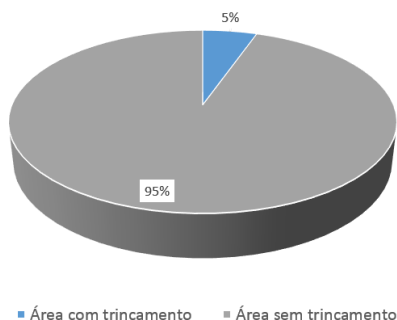
Figura 49 – Porcentagem de área trincada em relação a área da trilha de roda da faixa Itapoá-Garuva

Como a área mais atingida pelos trincamentos encontra-se ao longo das trilhas de roda, foram elaborados os gráficos das Figuras 49 e 50, considerado somente a área das trilhas de roda. Nota-se nesses gráficos, que a faixa Garuva-Itapoá continua com maior área trincada

comparada a faixa contrária. Entretanto, foi verificado nas duas faixas de rolamento, um aumento da porcentagem de superfície trincada quando considerado somente a área das trilhas de roda.

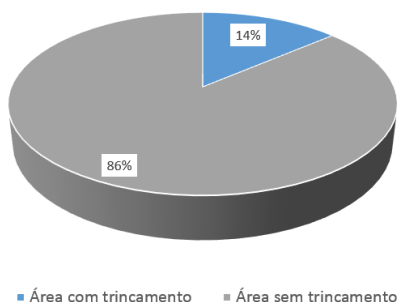
Figura 50 – Porcentagem de área trincada em relação a área da trilha de roda da faixa Garuva-Itapoá

- Da análise da porcentagem de área trincada, considerando somente a superfície das trilhas de rodagem, constatou-se que o trincamento na faixa Garuva-Itapoá está próximo do limite apresentado pelo Manual de Restauração de Pavimentos (trincamento $\leq 20\%$ da área) (BRASIL, 2006b).
- Apesar do Índice de Gravidade Global ter apresentado maior valor na faixa Garuva-Itapoá, as duas faixas de rolamento apre-

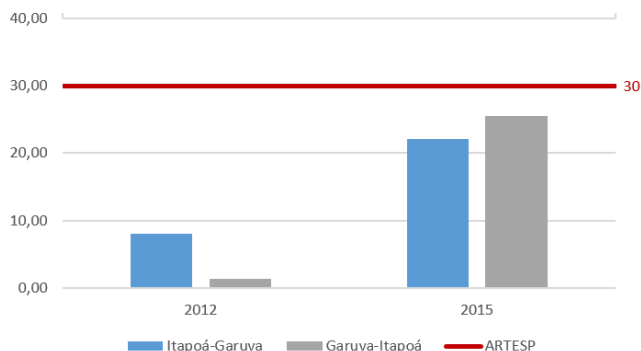
Figura 51 – Índice de Gravidade Global

Garuva apresentou IGG superior ao da faixa Garuva-Itapoá, no entanto a condição superficial nas duas faixas de rolamento foi classificada como ótima. Já em 2015, a condição do pavimento em função do IGG foi definida como boa nos dois lados da pista, porém a faixa Garuva-Itapoá apresentou um valor de IGG maior do que a faixa no sentido contrário.
